II. 知っておきたい 杭基礎設計・施工の基本

支持地盤への到達確認 支持層確認深度が 想定より深い場合の 対処法

細田光美◎ジャパンパイル㈱ 施工企画室

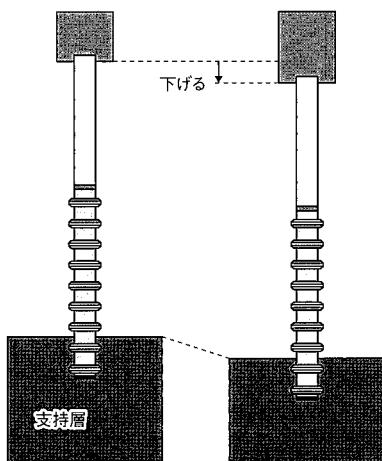
図1 杭長変更なしの対処例

一般的な対処法としては、杭長変更を伴わない方法（図1は基礎底面を下げて調整した例）と、杭長変更を

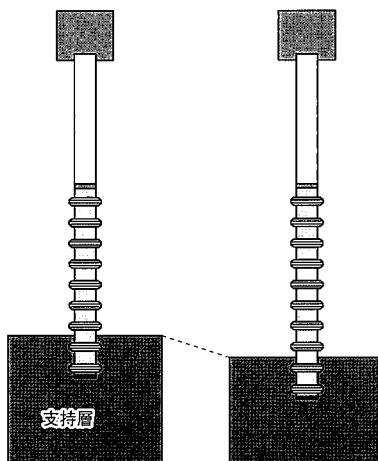
図2 杭長変更ありの対処例

伴う方法（図2は下杭を延長して調整した例）がある。この他には増し杭案も考えられるが、現場状況、杭の納期による工期遅延影響、コストなどを総合的に勘案した対策が採用されることとなる。

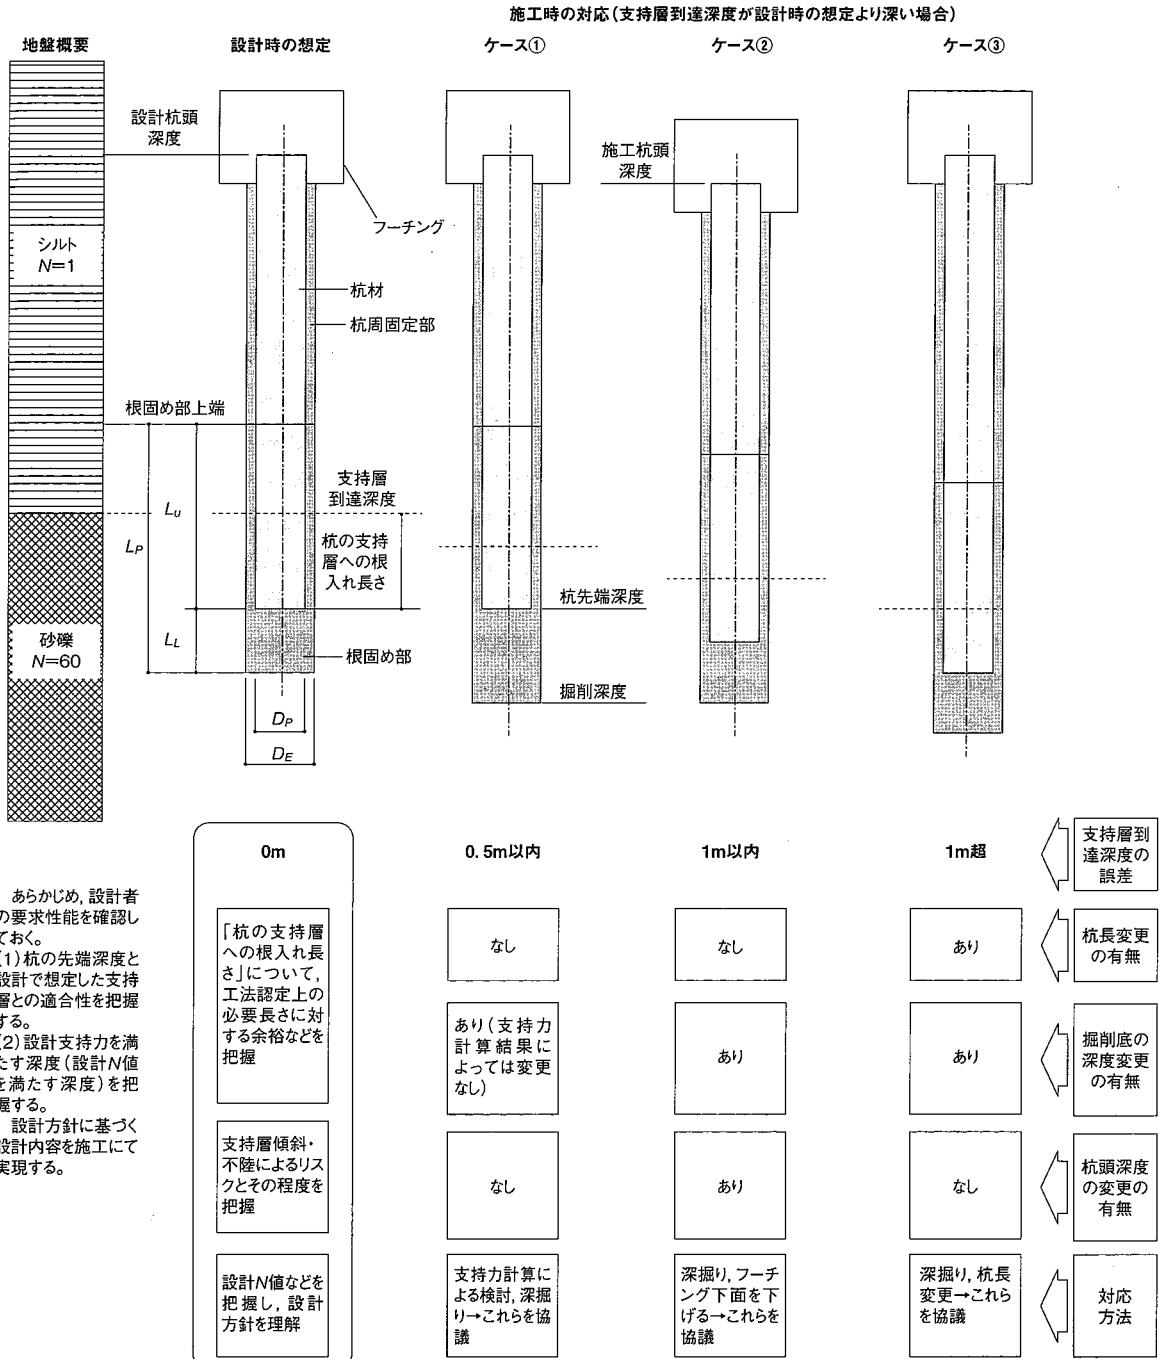
図3 杭の先端位置と設計で想定した支持層との適合性確認(あらかじめ対処法の検討)の例

図3は、あらかじめ対処法の検討の一例である。支持層確認深度が想定より深かった場合について、その深度誤差を0.5m以内、1.0m以内、1.0m超と3段階（ケース①～③）で行った対処事例である。検討内容は、採用工法により若干変わるが、杭の支持層への根入れ長さ規定の遵守、根固め部の深度と杭との位置関係を考慮した杭長変更、掘削深度変更を行うことになる。設計時の支持力算定上で仮定した

「ある深度以浅にて支持層が出現しなければならない」という深度の限界(すなわち、設計で採用した先端平均N値となる限界深度)を検討し、支持層深度の想定外への対応を杭先端深度と掘削深度の変更などで対処するものである。
